REPORTE DE INSPECCIÓN ESTRUCTURAL

REPORTE #092201172020

EDIFICIO # 092 – CASA LIMA

EDIFICIO # 092 CASA LIMA

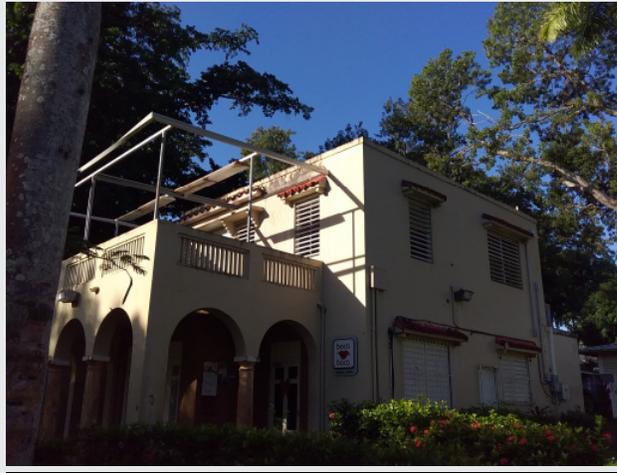
A base del extenso recorrido, inspección e investigación detallada que se le realizase por nuestro grupo de ingenieros a esta estructura se confirma: **que la misma esta apta para uso y ocupación luego de haber recibido los embates de los numerosos sismos en referencia de las magnitudes indicadas.** La Universidad de Puerto Rico, Recinto de Río Piedras puede hacer uso inmediato de las instalaciones de dicha estructura ya que las mismas son seguras estructuralmente y no fueron afectadas por los sismos desde el 1 de enero del 2020 hasta el 12 de enero del 2020. La estructura evaluada en su totalidad, demostró que debido a su diseño estructural y construcción la misma está sosteniendo las fuerzas sísmicas según se diseñó originalmente. Por ende, la misma debe continuar sosteniendo estas fuerzas sísmicas para las cuales fue diseñada sin problema alguno.
